RELATÓRIO TÉCNICO CONJUNTO (SESAPI E FMS) SOBRE A QUALIDADE DA ÁGUA URBANA E RURAL DE TERESINA

Laudo Fotográfico 01 – Zona Urbana de Teresina

Laudo Fotográfico 02 – Zona Rural de Teresina

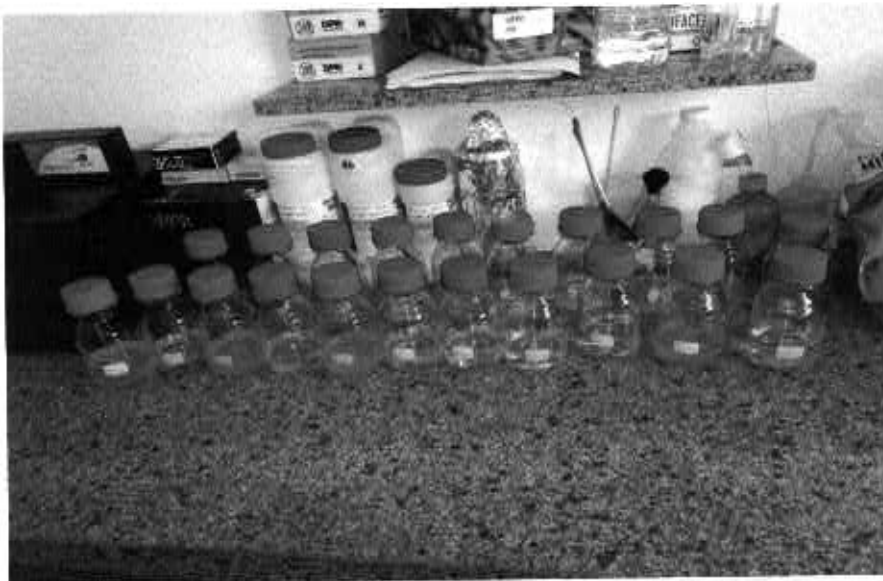
Foto 02 – Amostras de água em procedimento bacteriológico após 24 horas em Meio Colitag – os frasco contendo água amarela apresentam se POSITIVAS para Coliformes Totais e/ou *E. coli*

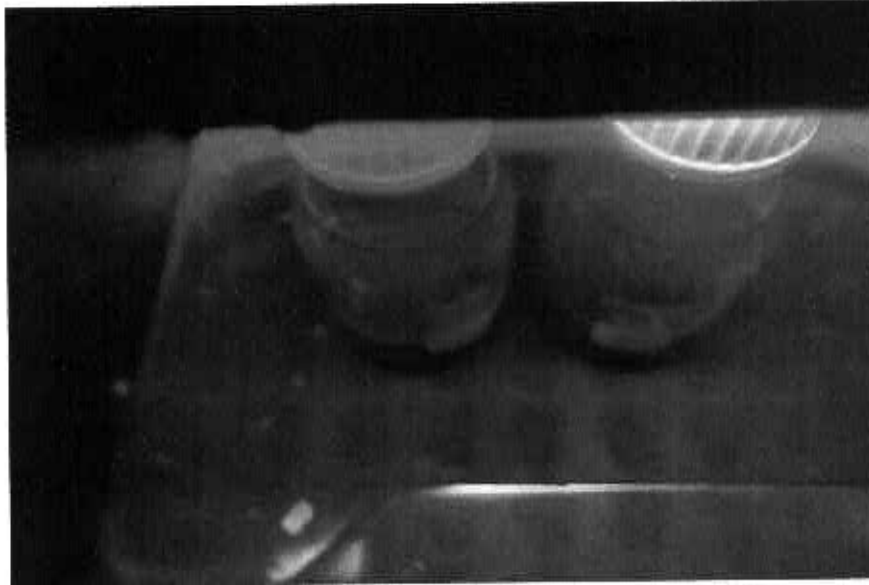
Foto 03 – Leitura em câmara escura com lâmpada UV – reativa em meio Cromogênico e SEM FLUORESCÊNCIA – POSITIVO PARA COLIFORMES TOTAIS

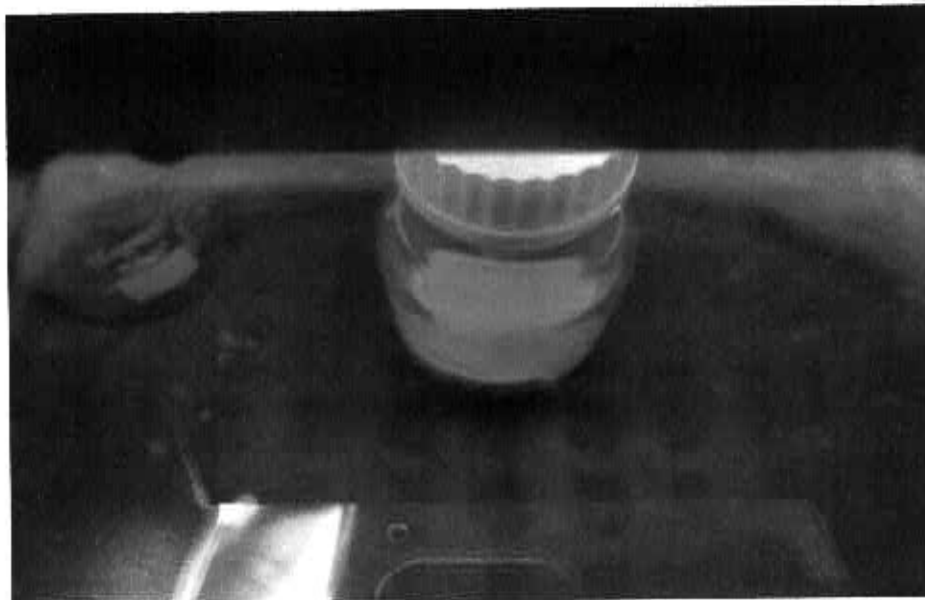
Foto 04 – Leitura em câmara escura com lâmpada UV – reativa em meio Cromogênico e COM FLUORESCÊNCIA – POSITIVO PARA COLIFORMES TOTAIS e bioindicador de contaminação fecal *E. COLI*

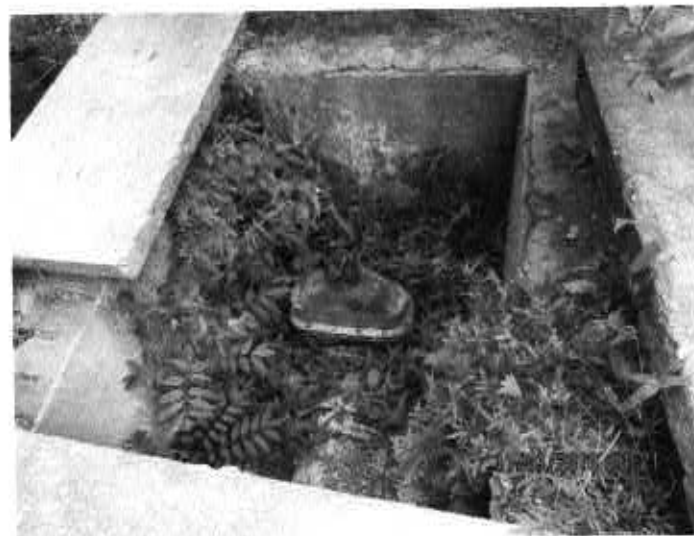
**Fig. 10 – Chave de abertura de adutora
com local aberto. Local que pode
ocasionar acidente. Centro de Reservação
Buenos Aires**

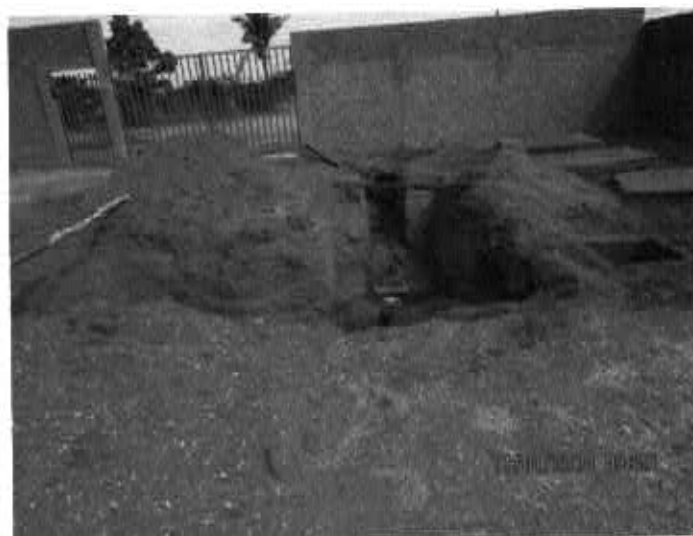
**Fig. 14 – Obra sem aviso de segurança podendo causar
acidentes. Centro de Reservação Parque Brasil**

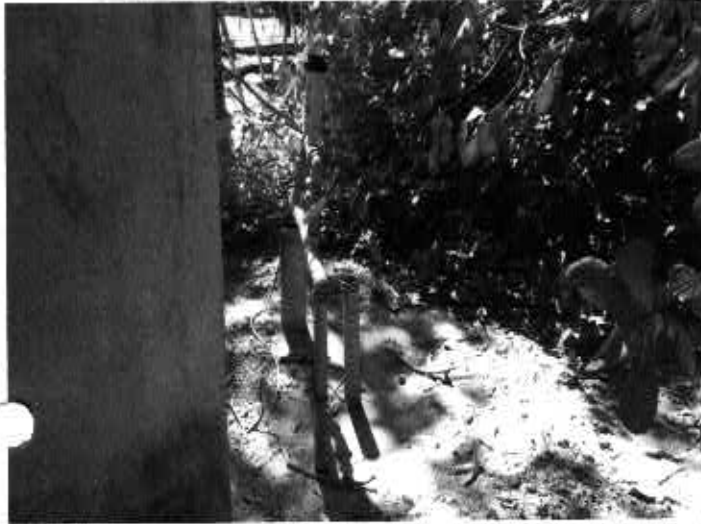
Fig. 39 – Poço 01 – Pov. Boa Hora – com tratamento através de aparelho dosador de cloro o qual estava abastecido no momento da coleta. Irregularidades: Delimitação de área para evitar acesso de pessoas Não autorizadas e animais, retirar a vegetação localizada na área do poço, reforma da casa de apoio e barreiras sanitárias para evitar infiltrações.

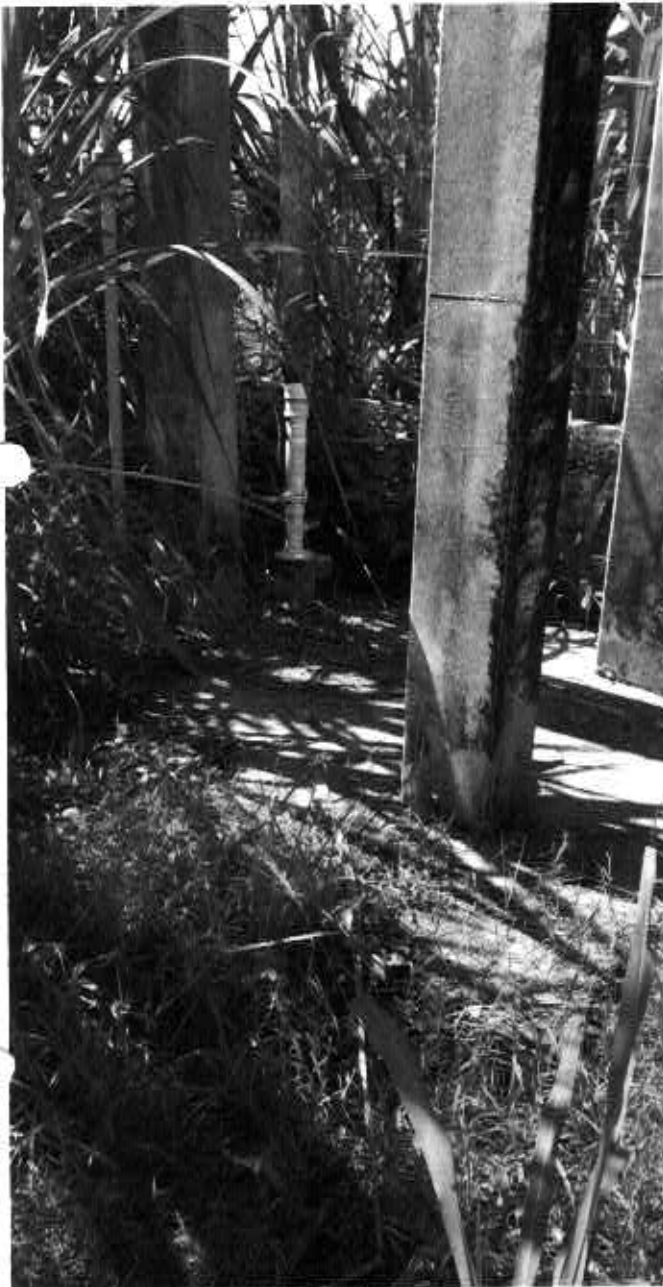
Fig. 42 – Poço Pov. Elisa Romaro – Poço com aparelho dosador de cloro instalado, mas no momento da coleta encontrava-se desabastecido (falhas no tratamento de água). Possui área delimitada, mas precisa-se realizar a retirada da vegetação da área.

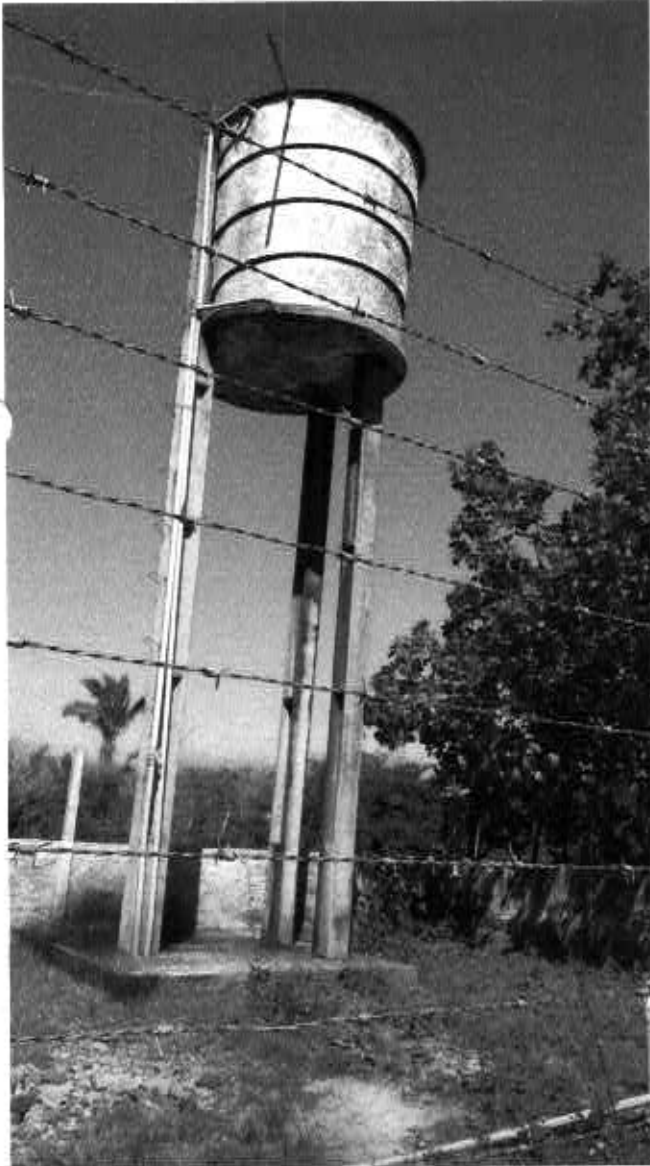
Fig. 44 – Poço Pov. Portal do Parnaíba – Área devidamente delimitada e com reservatório tampado e bom estado de conservação, mas sem informações sobre a última higienização.

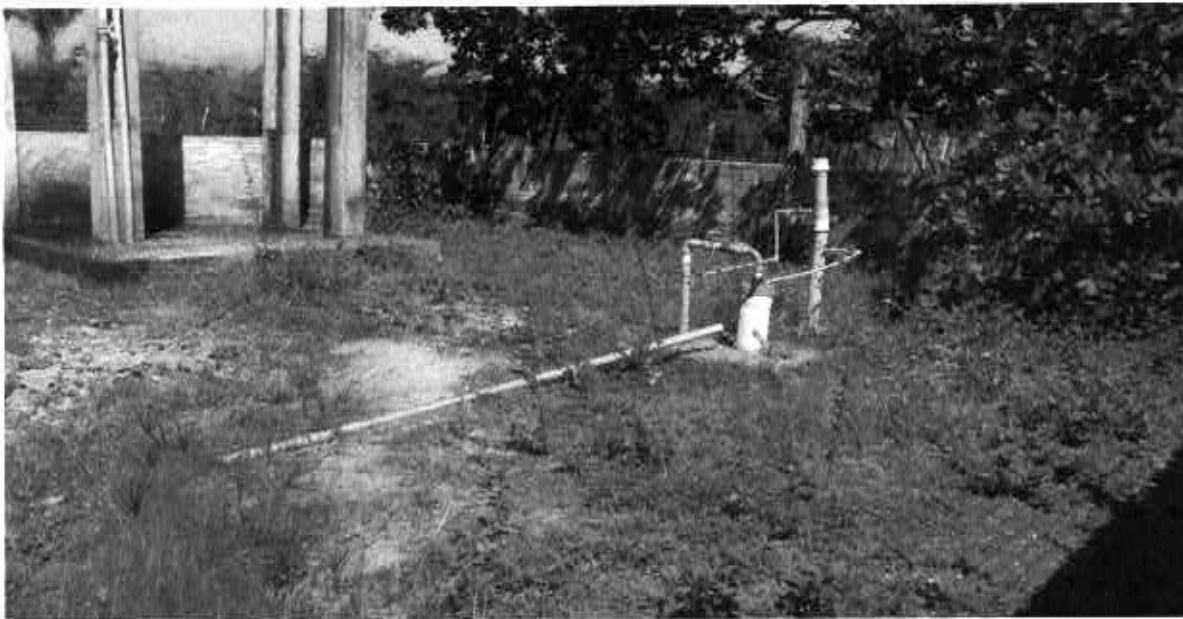
Fig. 46 – Poço Pov. Portal do Paranaíba – há aparelho dosador de cloro instalado, mas desabastecido(falha de tratamento da água). Possui barreira sanitária contra infiltrações.

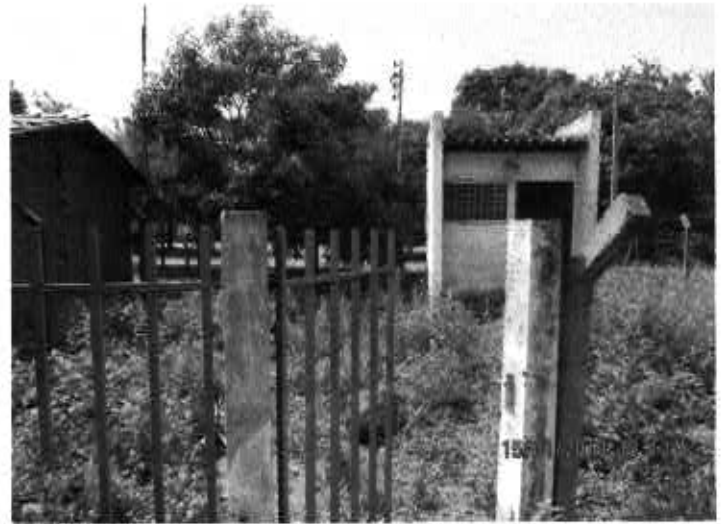
Fig. 48 – Poço 01 – Pov. São João – Área do poço delimitada, mas precisando de reparos e capina. Casa de apoio necessitando de reparos e trancas.

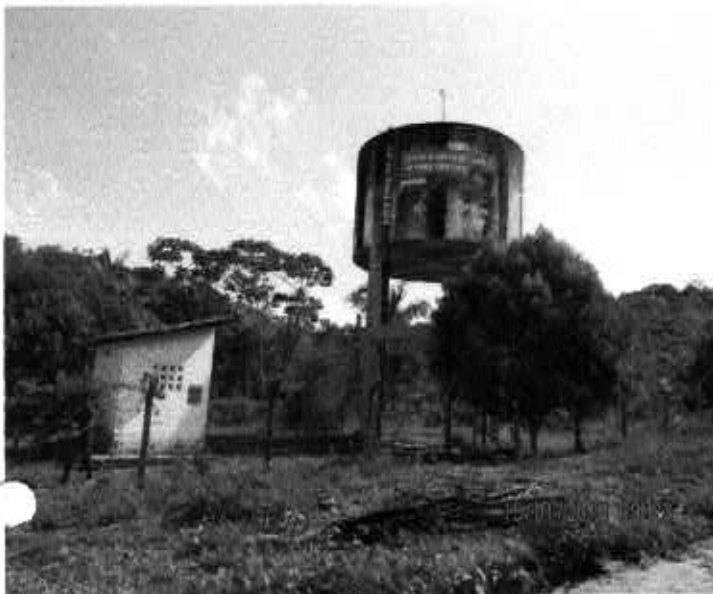
Fig. 53 – Poço 01 – Pov. Serra Dourada – Reservatório de concreto sem vazamentos, mas sem informações de última lavagem.

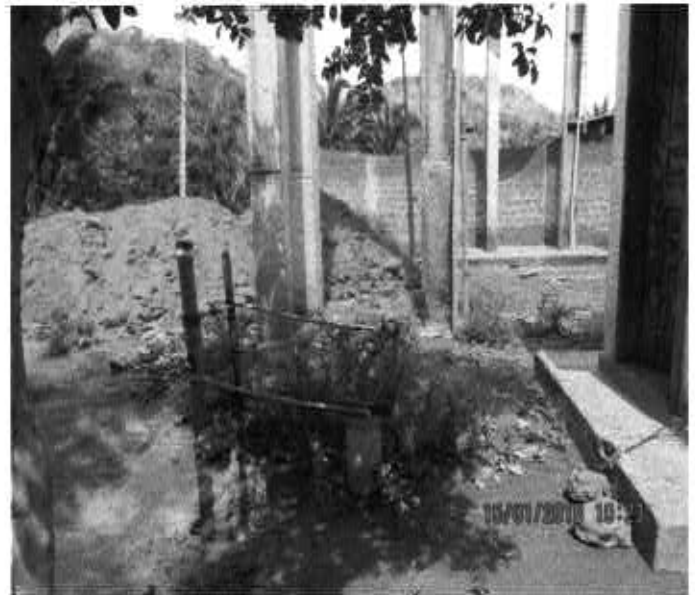
Fig. 54 – Poço 02 – Pov. São João – Há aparelho dosador de cloro instalado, mas não estava abastecido. Não há barreira sanitária contra infiltrações. Área não delimitada e sem proteção.

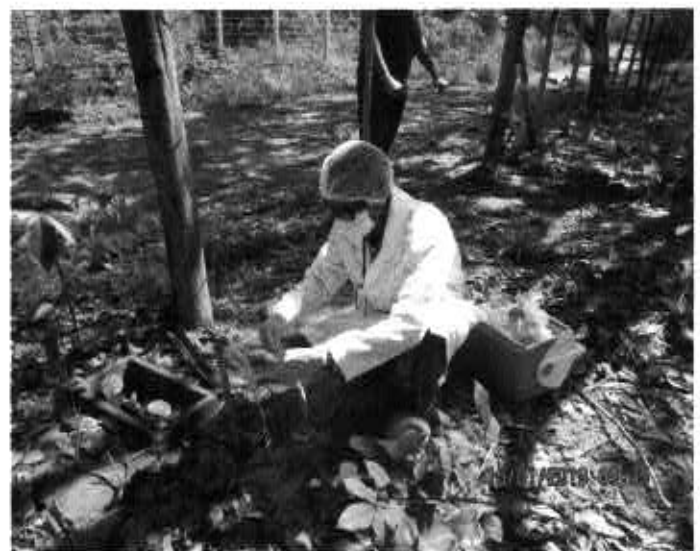
Fig. 56 – Poço 02 – Pov. Serra Dourada – Torneira pós-reservação. Água sem tratamento.

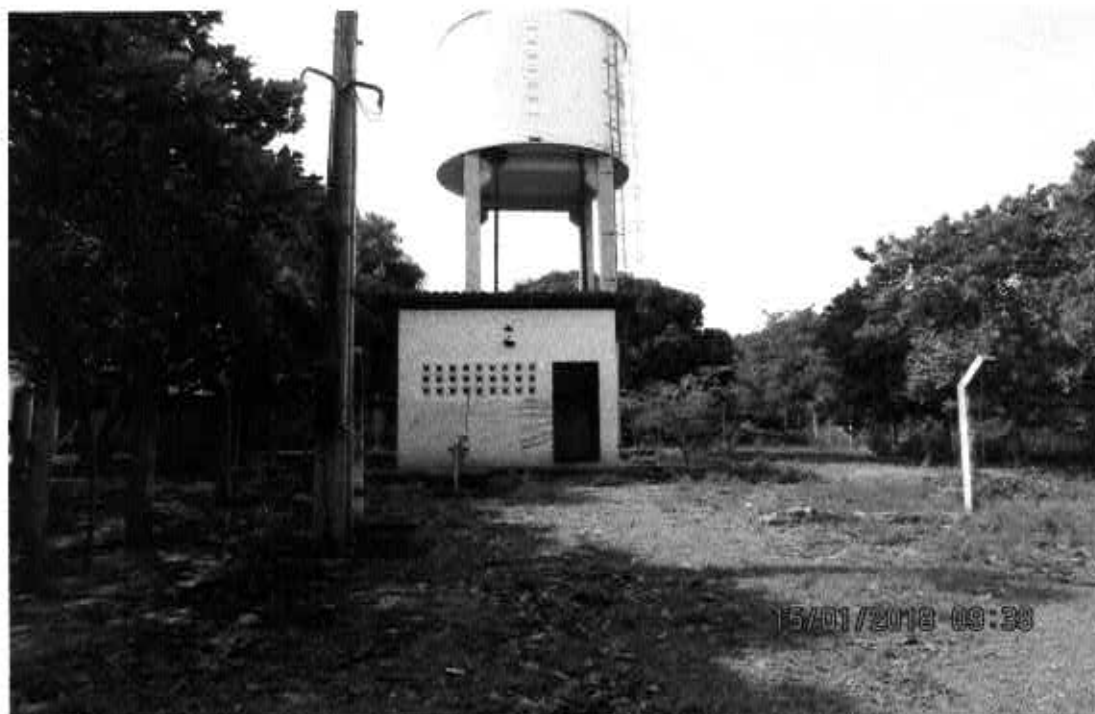
Fig. 57 – Poço 02 – Pov. Serra Dourada – Reservatório de concreto com delimitação de área necessitando de reparos. Casa de Apoio em bom estado de conservação, mas precisando de trancas. Sem informações de última lavagem de reservatório.

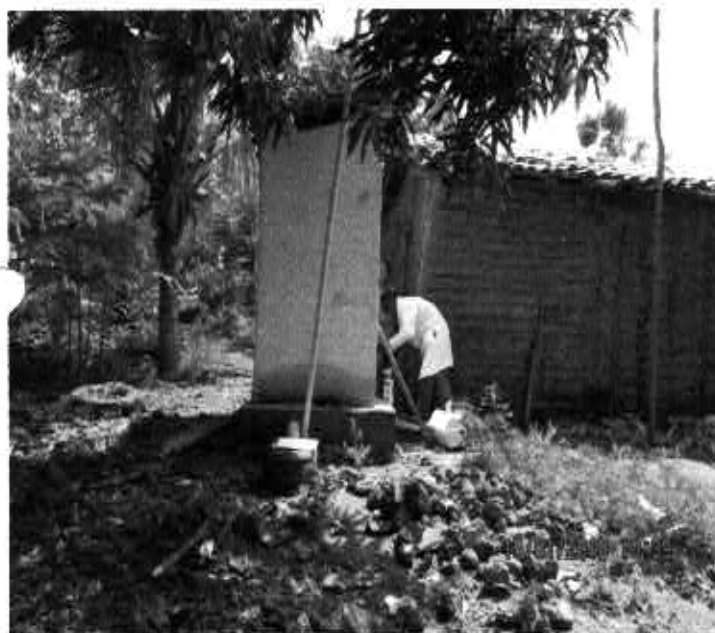
Fig. 58 – Poço Pov. Bejuí – Área do poço não é delimitada, presença de muitos resíduos sólidos e orgânicos. Água sem tratamento.

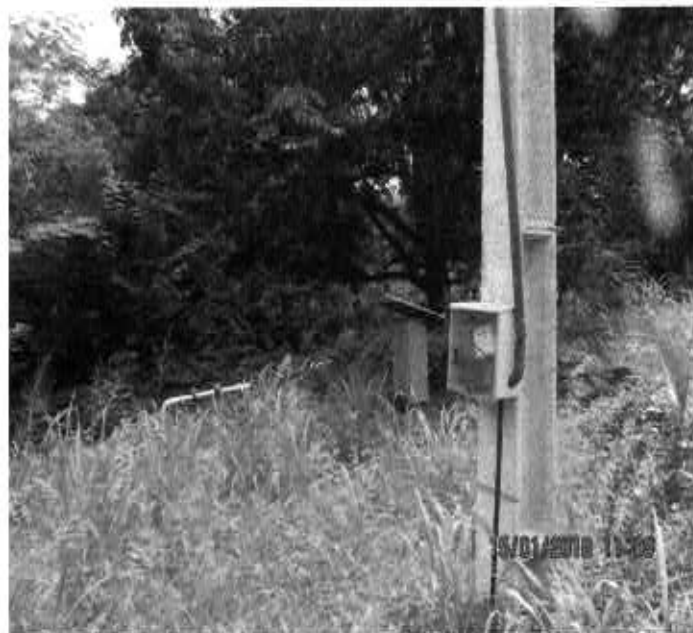
Fig. 59 – Poço Pov. Calengue – Área do poço sem delimitação, com presença vegetação cobrindo o poço, caixa de energia onde qualquer pessoa tem acesso.

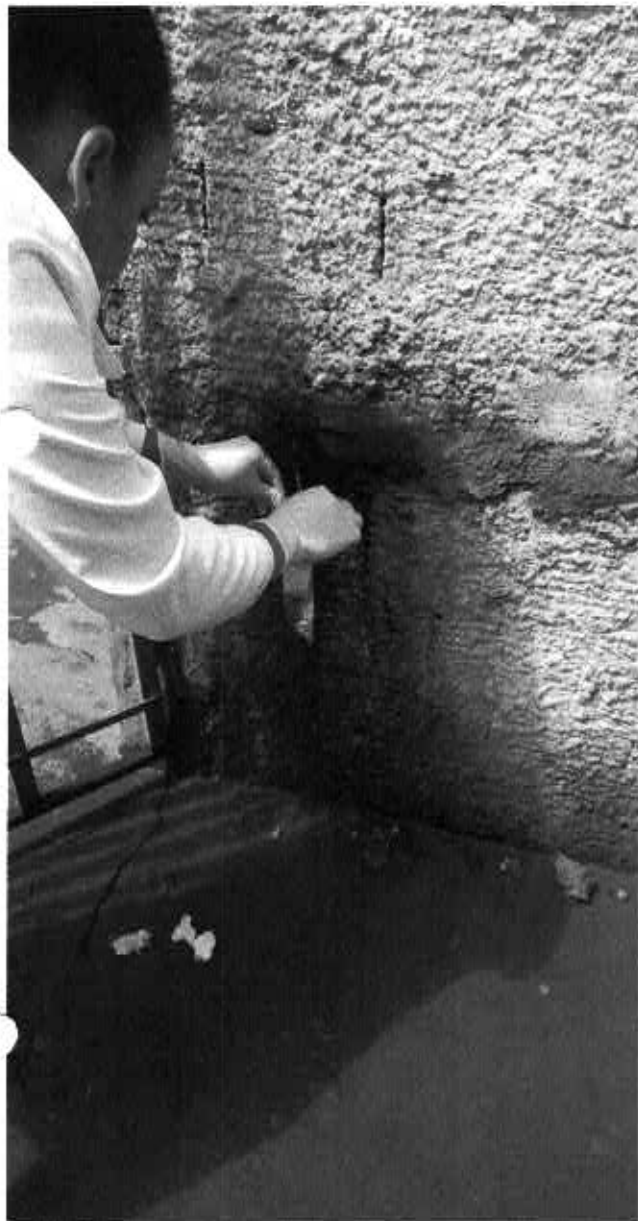
**Fig. 60 – Poço 01 – Pov. Taboca do Pau Ferrado –
Torneira da Rede. Água sem tratamento.**

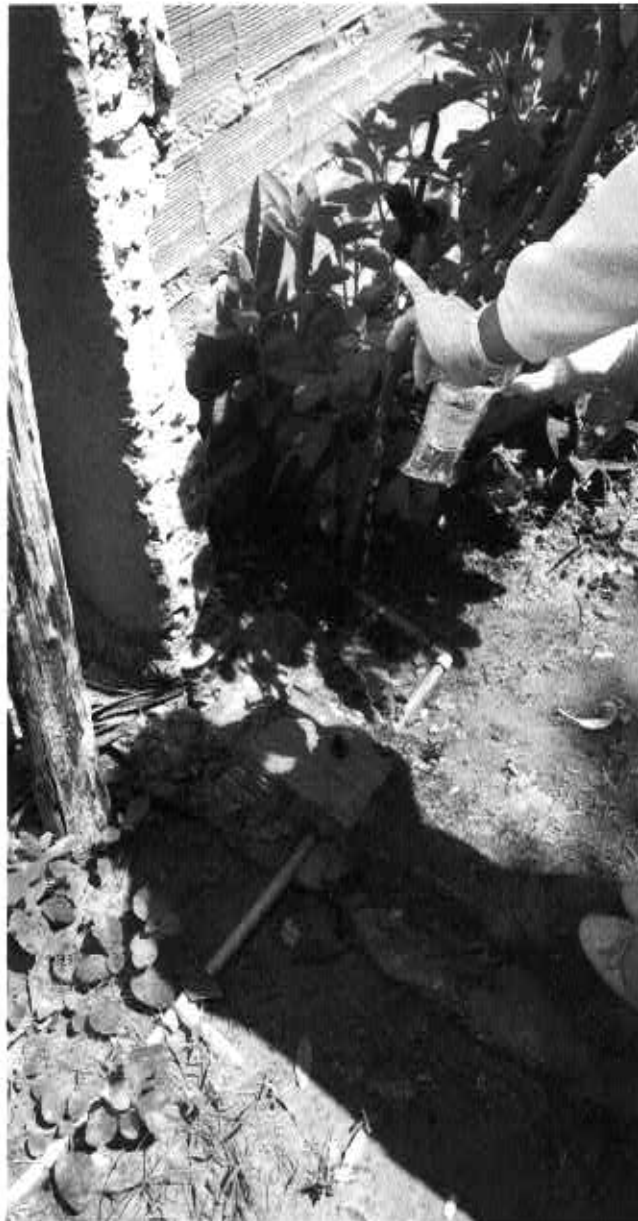
**Fig. 61 – Poço 02 – Pov. Taboca do Pau Ferrado –
Torneira da Rede. Água sem tratamento.**

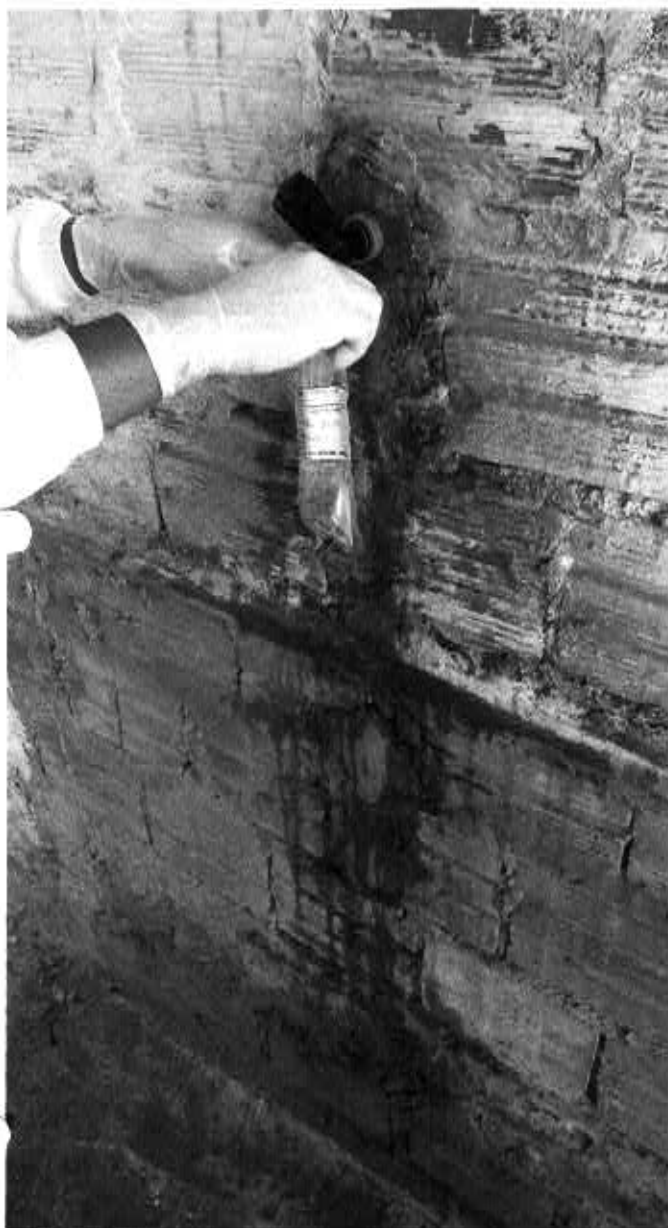
Fig. 62 – Poço 01 – Pov. Pau de Cinza – Torneira da Rede. Água sem tratamento.

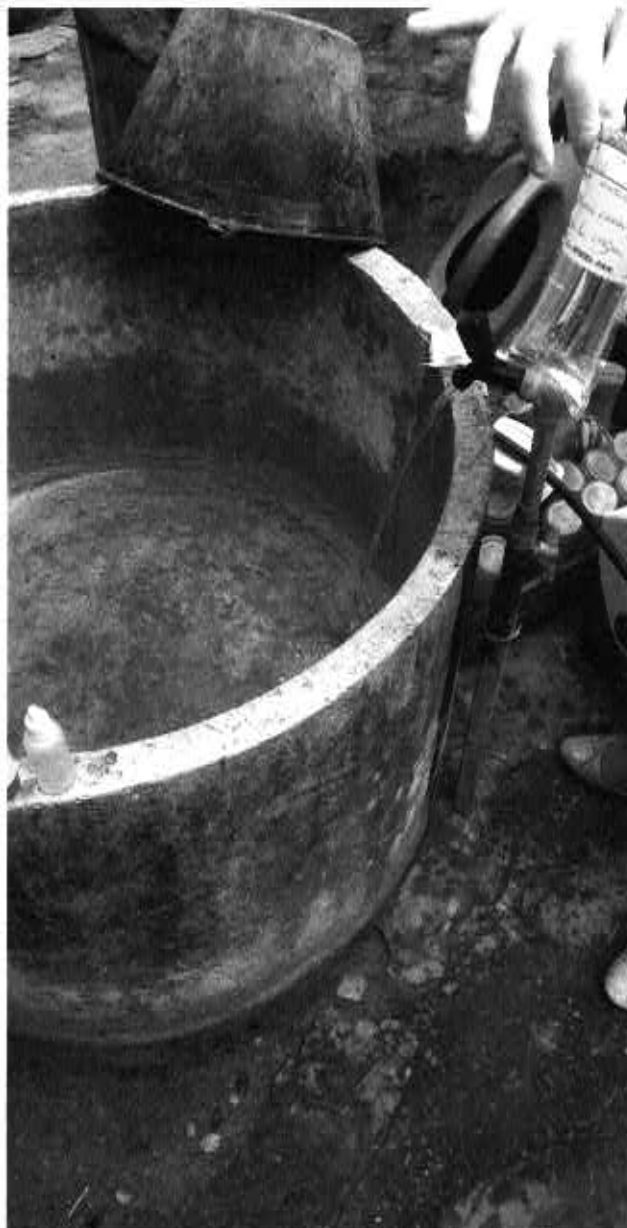
Fig. 63 – Poço Pov. São Joaquim – Torneira da Rede. Água sem tratamento.

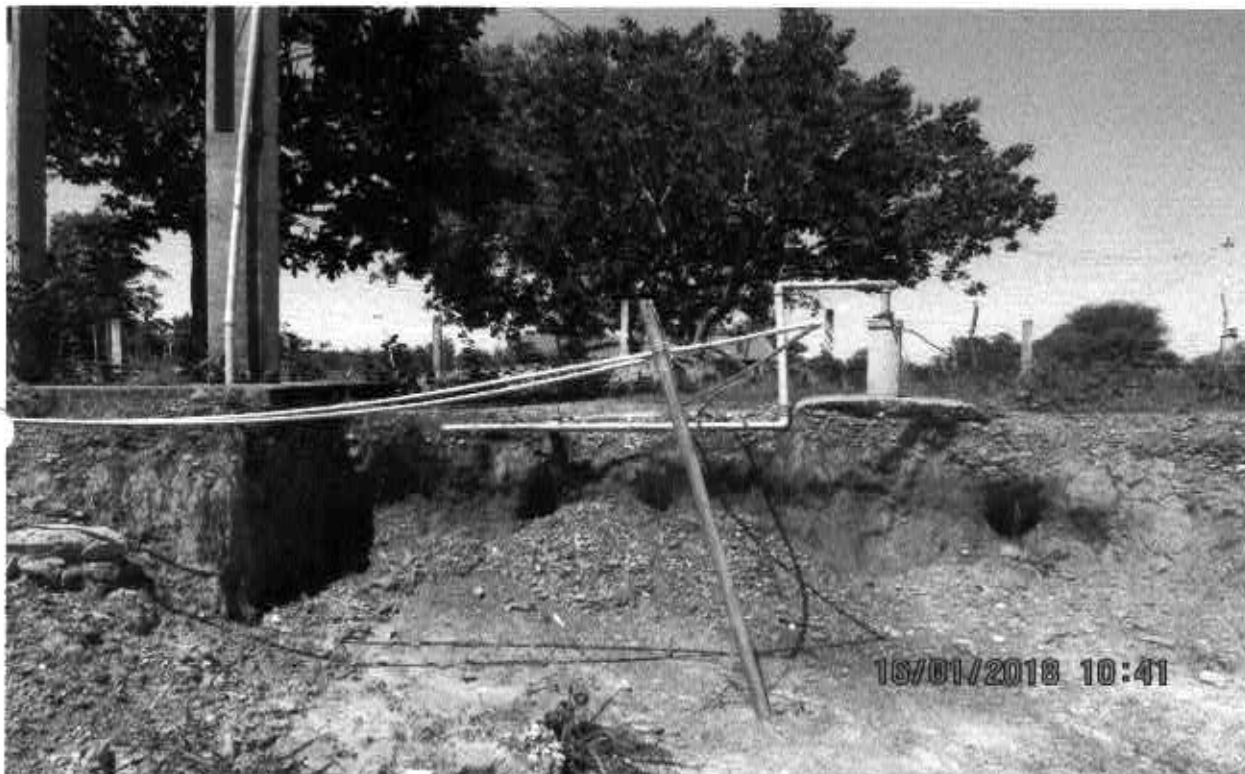
Fig. 64 – Poço Pov. Bom Sossego – Área delimitada do poço necessitando de reparos devido a desmoronamento de parte do terreno, não há aparelho dosador de cloro instalado, quer dizer, não há tratamento de água.

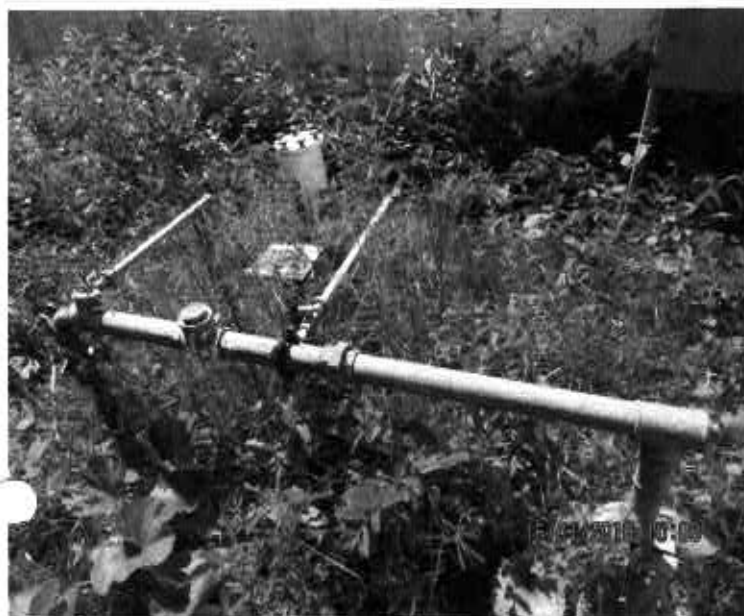
Fig. 67 – Poço Piripiri dos Galdinos – Pov. Cerâmica Cil – Poço coberto pela vegetação, há barreira sanitária contra infiltrações, há dosador de cloro, mas estava desabastecido.

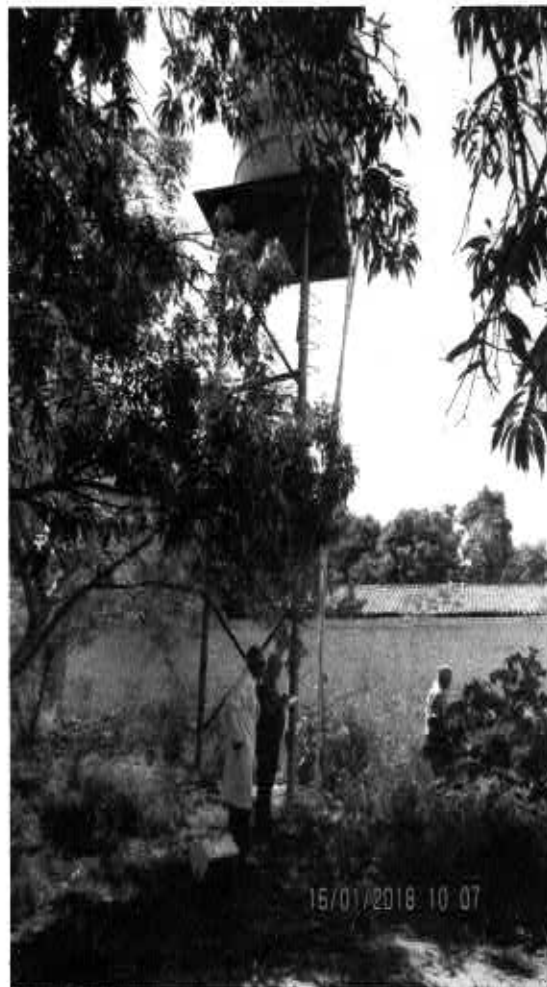
Fig. 68 – Poço Piripiri dos Galdinos – Pov. Cerâmica Cil – Reservatório de fibra, localizado na área do poço, sem informações de última lavagem

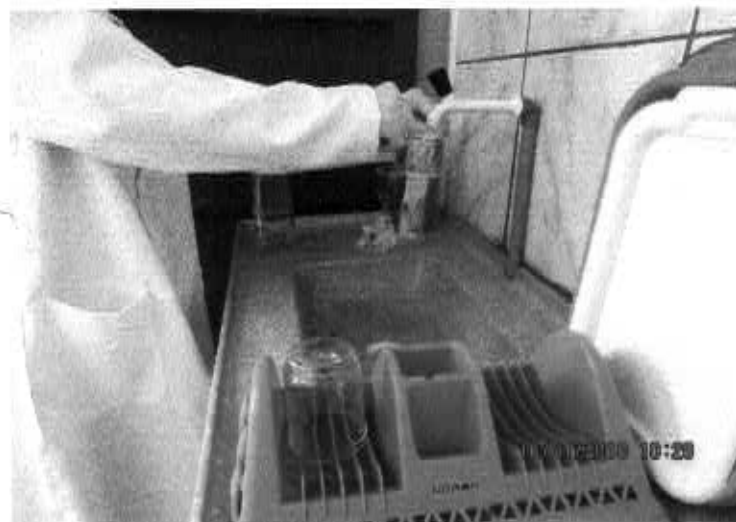
Fig. 69 – Poço Piripiri dos Galdinos – Pov. Cerâmica Cil – Torneira da Rede de Distribuição de água da Panificadora Delipães. Água sem tratamento.

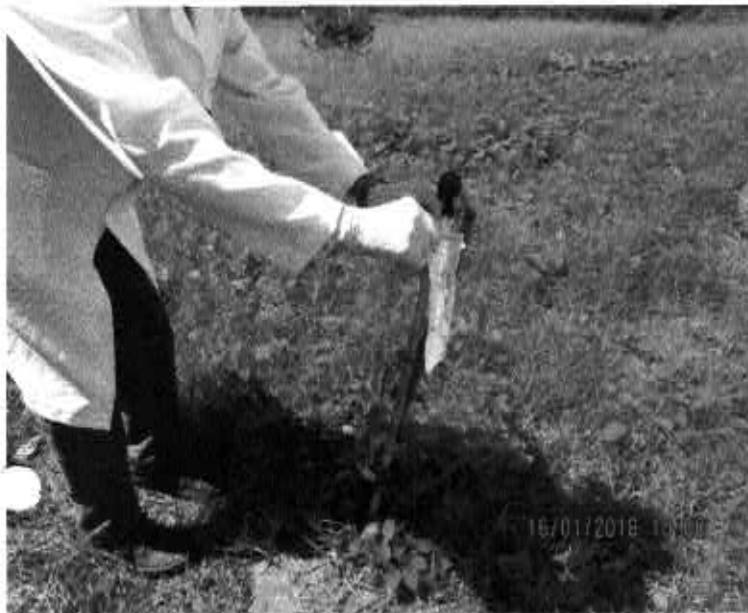
Fig. 70 – Poço 01 – Pov. Cerâmica Cil – Torneira direto da rede de distribuição de água. Água com tratamento irregular. U. E. N. S. do Perpétuo Socorro.

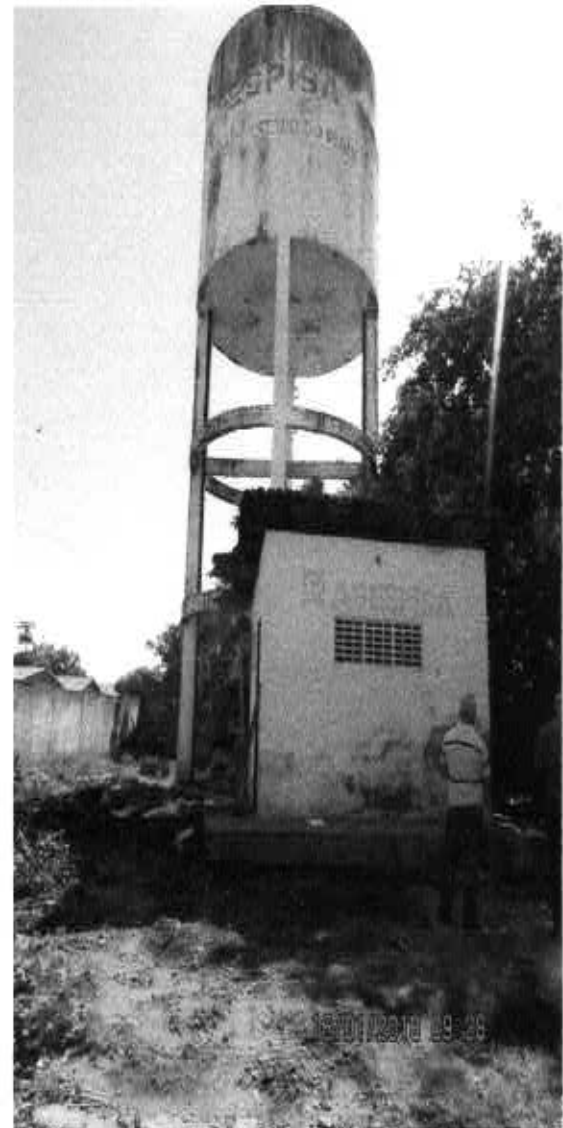
Fig. 71 – Poço 01 – Pov. Cerâmica Cil – Reservatório de concreto localizado em mesmo terreno do poço e sem informações da última lavagem. Casa de Apoio necessitando de reparos.

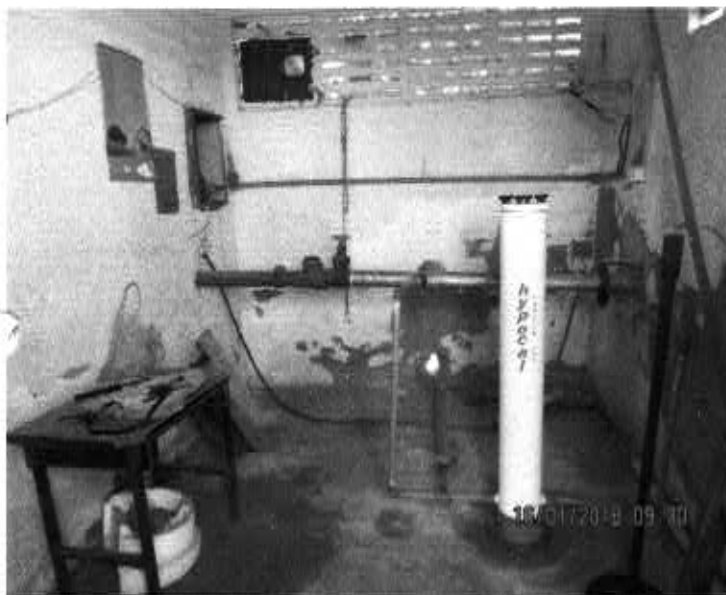
Fig. 72 – Poço 01 – Pov. Cerâmica Cil – Casa de Apoio abriga o aparelho dosador de cloro, o qual não estava abastecido (falhas no tratamento de água) e contendo materiais alheios.

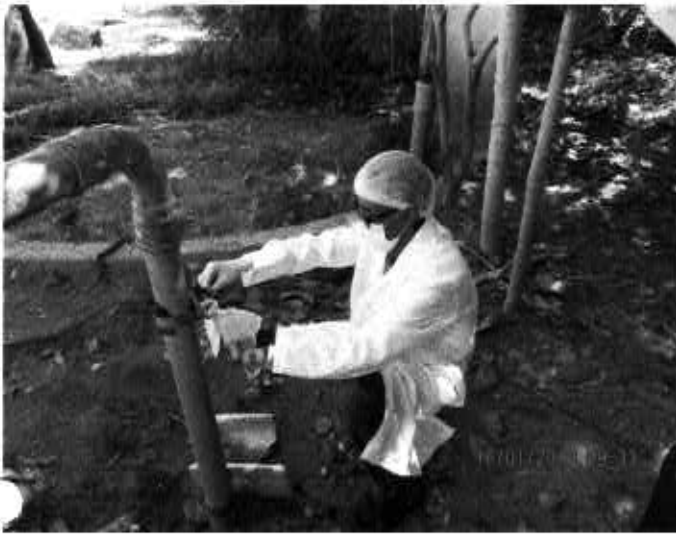
Fig. 73 – Poço 01 – Pov. Cerâmica Cil – Torneira direto do poço. Água com tratamento irregular.

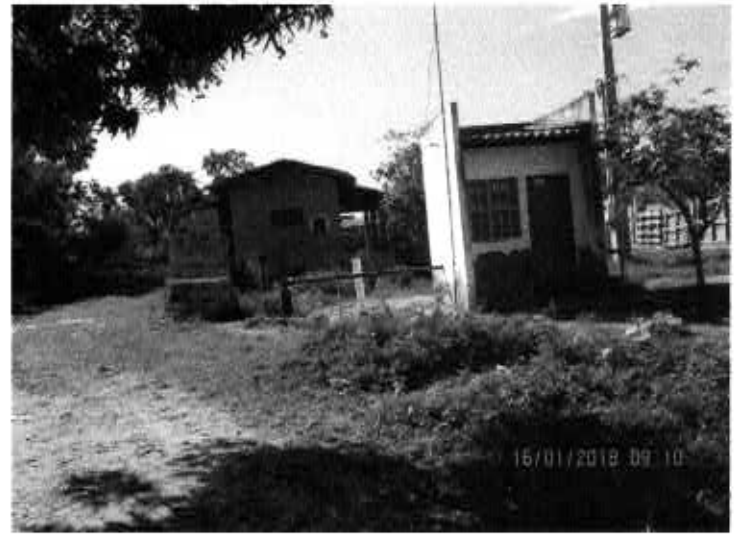
Fig. 74 – Poço 02 – Cerâmica Cil – Área do poço sem delimitação e Casa de Apoio necessitando de reparos.

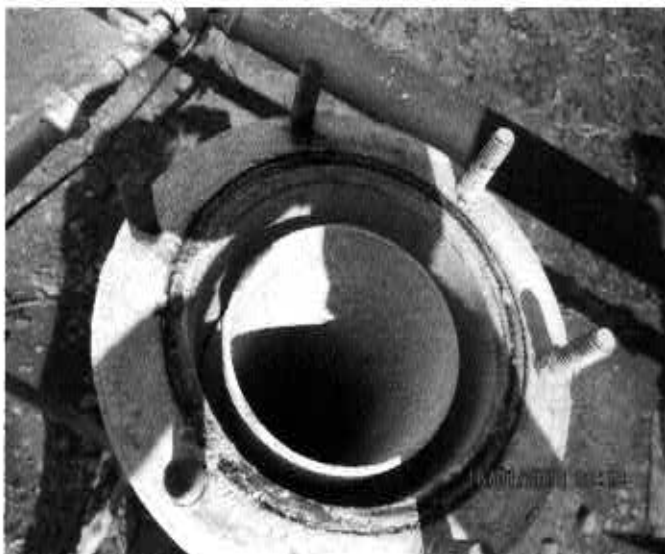
Fig. 75 – Poço 02 – Pov. Cerâmica Cil – Aparelho dosador de cloro desabastecido no momento da coleta.

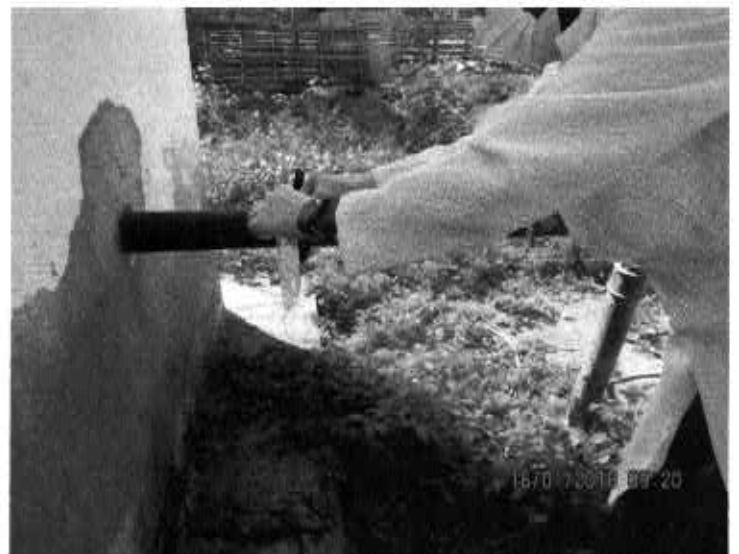
Fig. 76 – Poço 02 – Pov. Cerâmica Cil – Coleta em torneira direto do poço. Água com tratamento irregular.

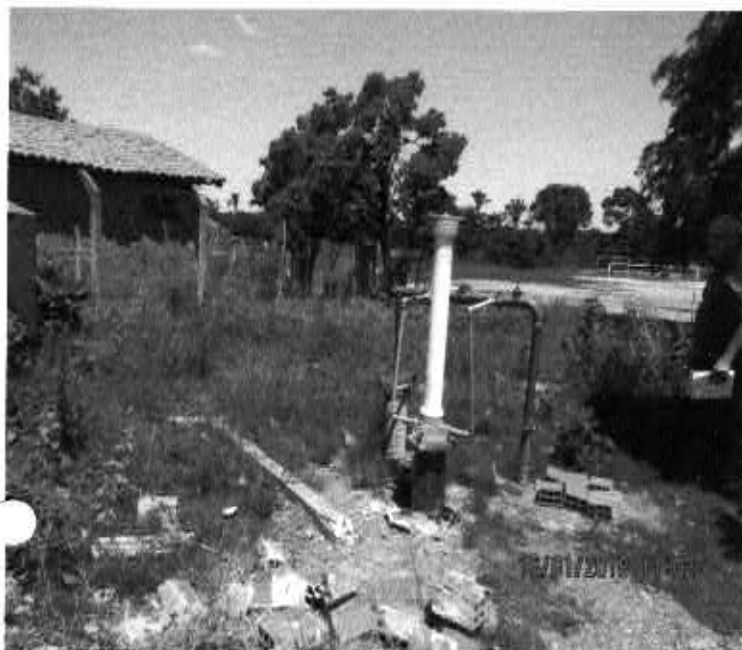
Fig. 77 – Poço Maria Alice – Pov. Cerâmica Cil – Área do poço sem delimitação, com vegetação crescida, presença de resíduos sólidos. O poço possui dosador de cloro instalado funcionando com teor mínimo de cloro.

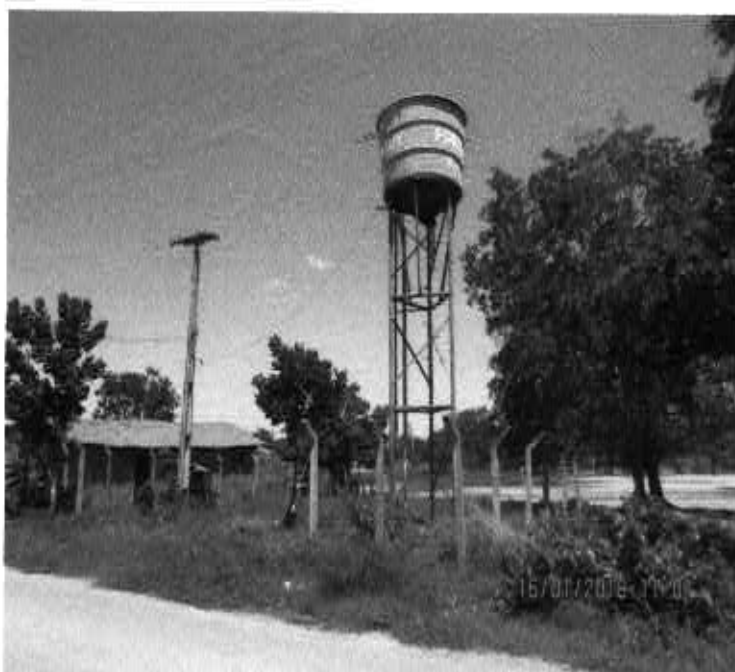
Fig. 78 – Poço Maria Alice – Pov. Cerâmica Cil – Reservatório de fibra encontra-se na mesma área do poço. Sem informações da última lavagem.
