RELATÓRIO TÉCNICO CONJUNTO (SESAPI E FMS) SOBRE A QUALIDADE DA ÁGUA URBANA E RURAL DE TERESINA

Laudo Fotográfico 01 – Zona Urbana de Teresina

Laudo Fotográfico 02 – Zona Rural de Teresina

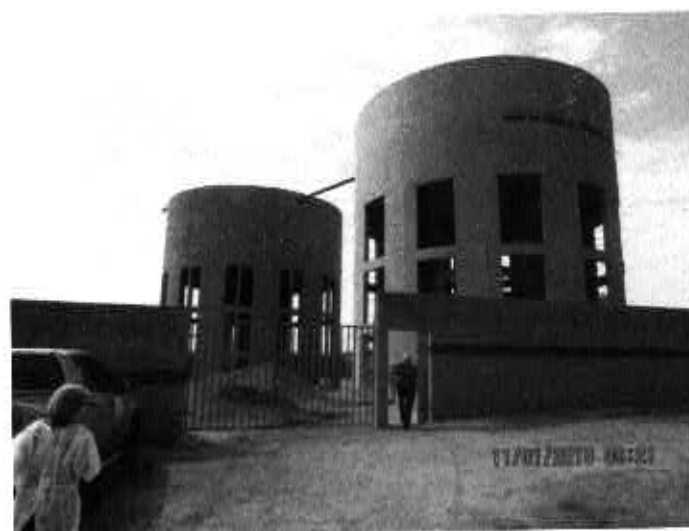
**Fig. 12 – Centro de Reservação Parque Brasil -
Área devidamente delimitada e com identificação**

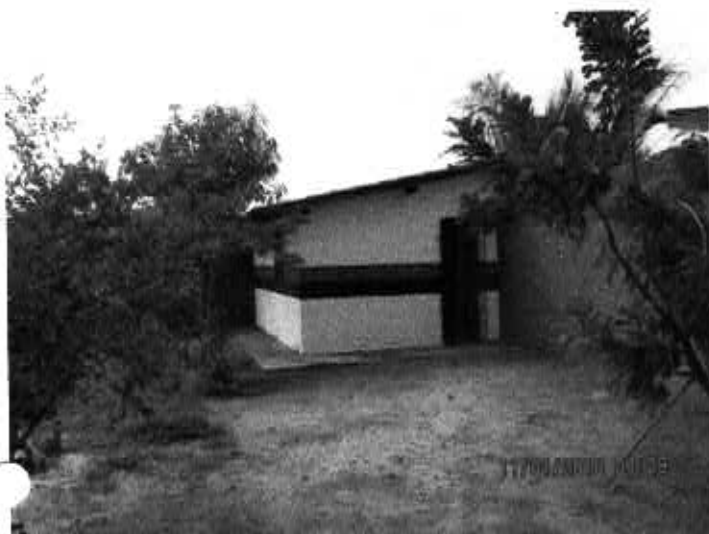
**Fig. 13 – Casa de apoio em ótimo estado de conservação
Centro de Reservação Parque Brasil**

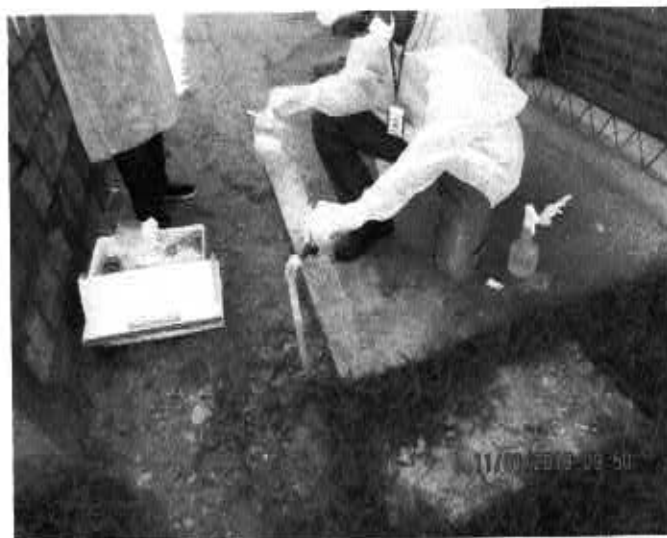
**Fig. 15 – Centro de Reservação Santa Maria da CODIPI –
Área devidamente delimitada, com identificação e
fechada. A equipe de coleta não teve acesso.**

**Fig. 16 – Ponto de distribuição oriunda do Centro
de Reservação Santa Maria da CODIPI**

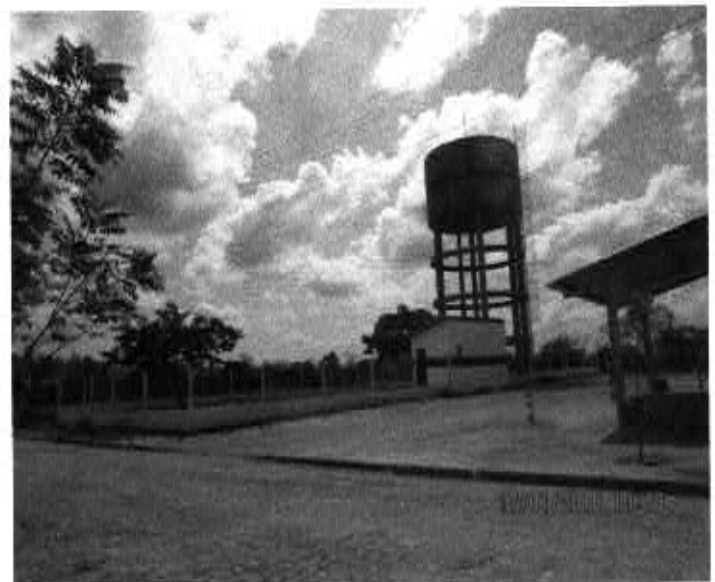
Fig. 31 – Centro de Reservação Eduardo Costa. Área devidamente delimitada e identificada em ótimo estado conservação.

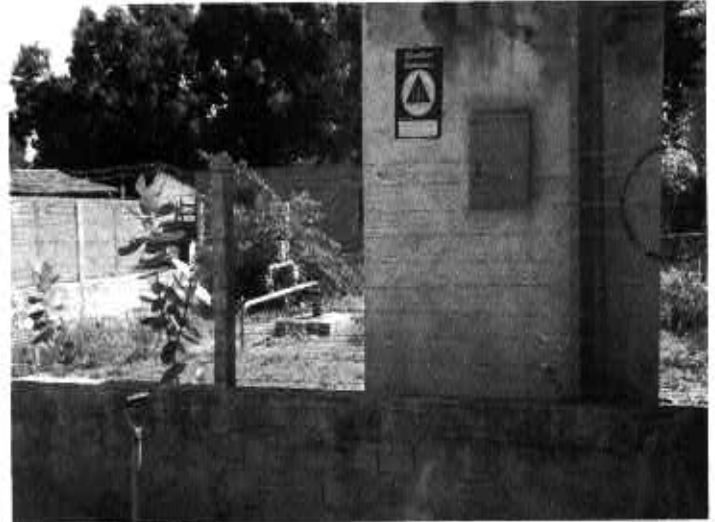
Fig. 40 – Poço 02 – Pov. Boa Hora – Área devidamente delimitada e com casa de apoio em bom estado de conservação.

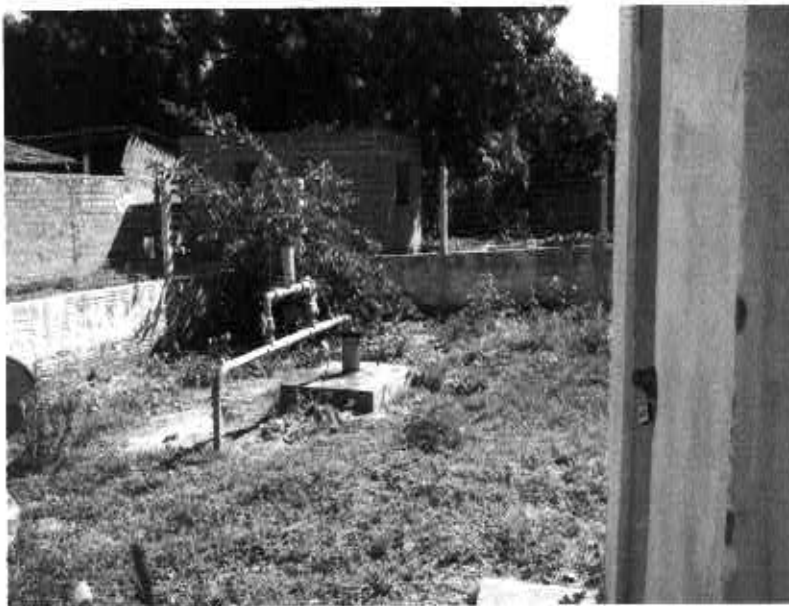
Fig. 41 – Poço 02 – Pov. Boa Hora – com aparelho dosador de cloro instalado e realizando tratamento da água. Possui barreiras sanitárias contra infiltrações.

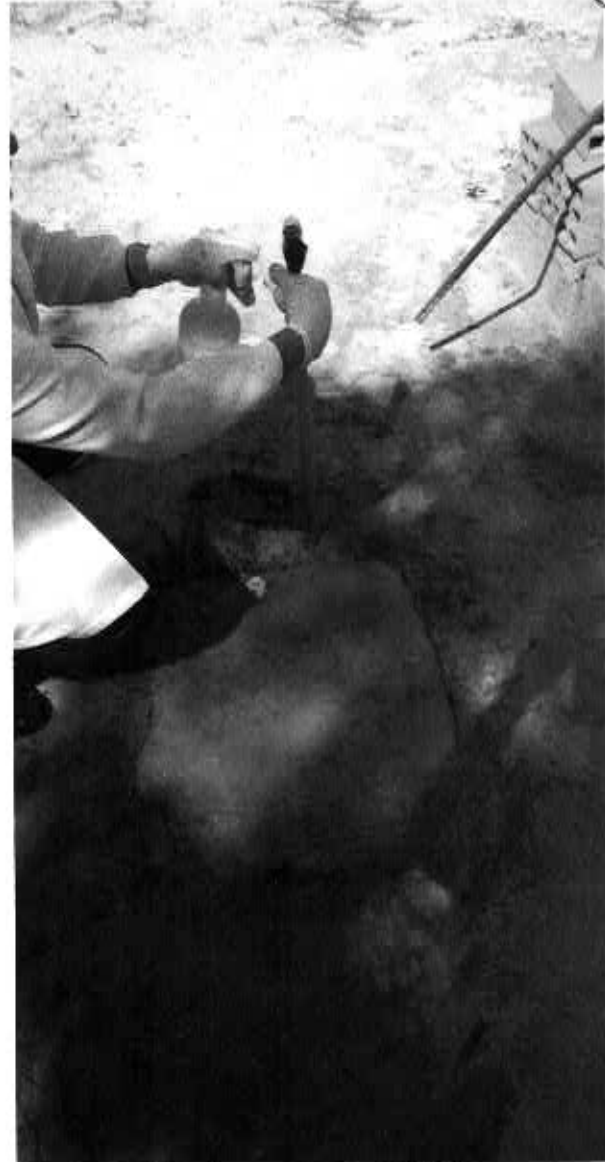
Fig. 45 – Poço Pov. Portal do Parnaíba – Torneira de residência próximo ao poço alimentada por água da rede de distribuição.

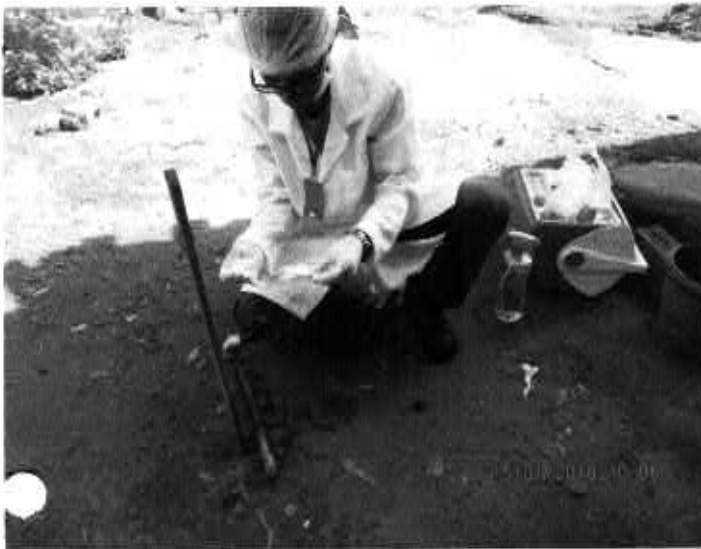
Fig. 49 – Poço 01 – Pov. São João – Torneira pós-reservação. Técnico aplicando desinfecção do ponto.

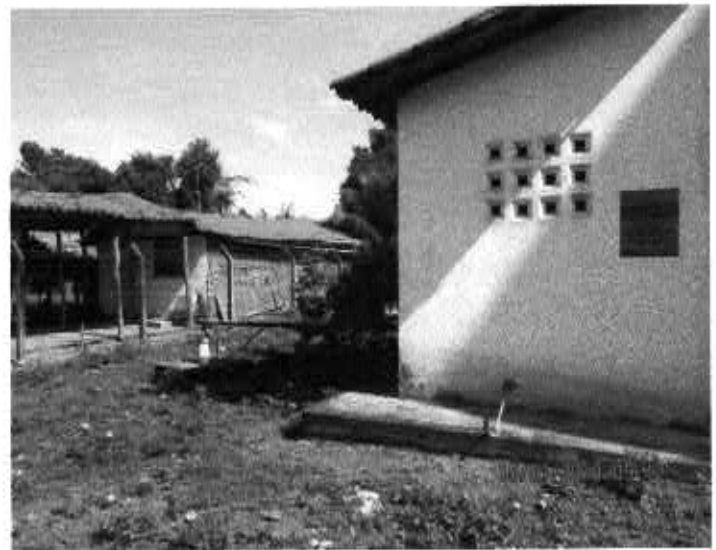
Fig. 50 – Poço 01 – Pov. Serra Dourada – Área devidamente delimitada, poço com barreira sanitária e Casa de apoio em bom estado de conservação.

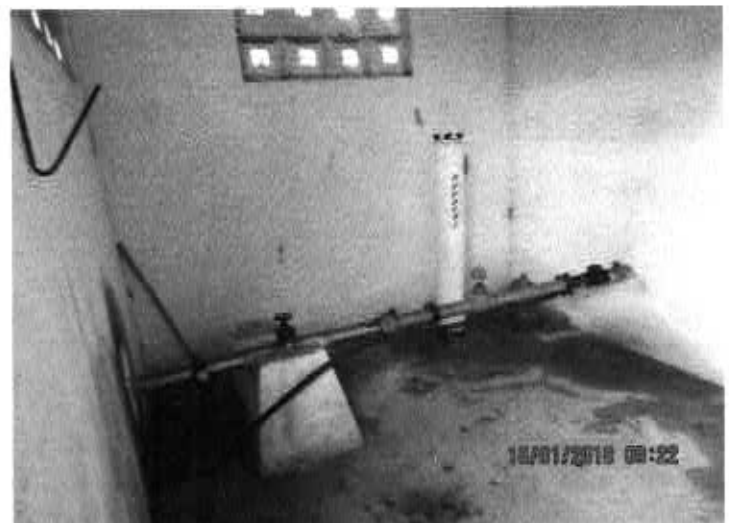
Fig. 52 – Poço 01 – Pov. Serra Dourada – aparelho dosador de cloro instalado dentro da Casa de Apoio, funcionando com dosagem mínima.

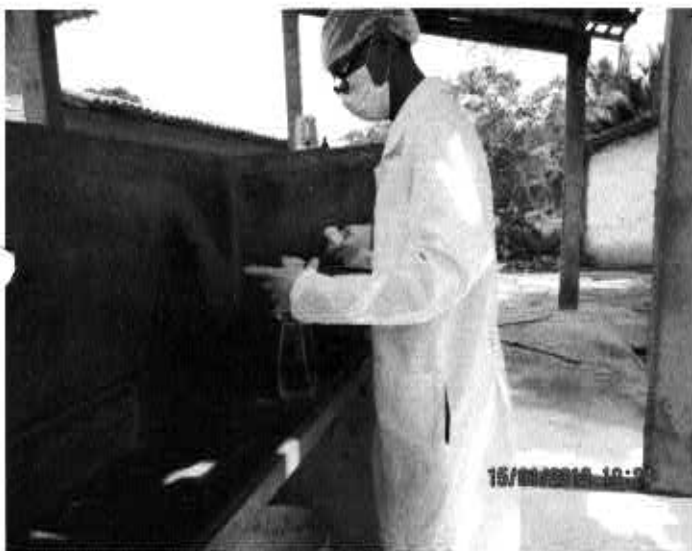
Fig. 55 – Poço 02 – Pov. São João – Torneira pós-reservação. Técnico em procedimento de desinfecção do ponto de coleta.

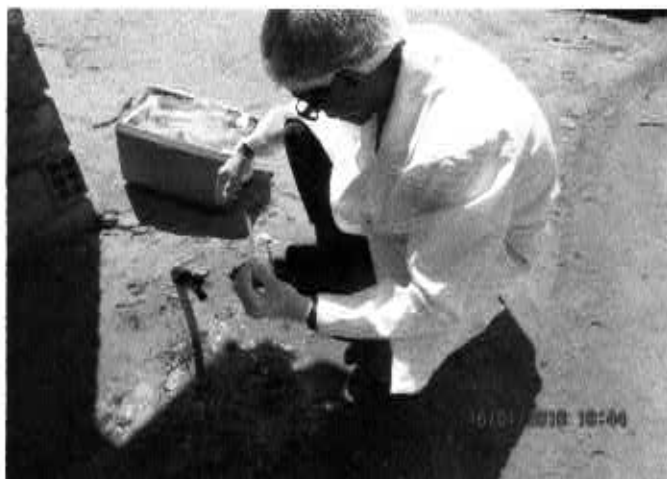
Fig. 65 – Poço Pov. Bom Sossego – Torneira de residência, água da Rede de Distribuição. Não há tratamento.
