RELATÓRIO TÉCNICO CONJUNTO (SESAPI E FMS) SOBRE A QUALIDADE DA ÁGUA URBANA E RURAL DE TERESINA

Laudo Fotográfico 01 – Zona Urbana de Teresina

Laudo Fotográfico 02 – Zona Rural de Teresina

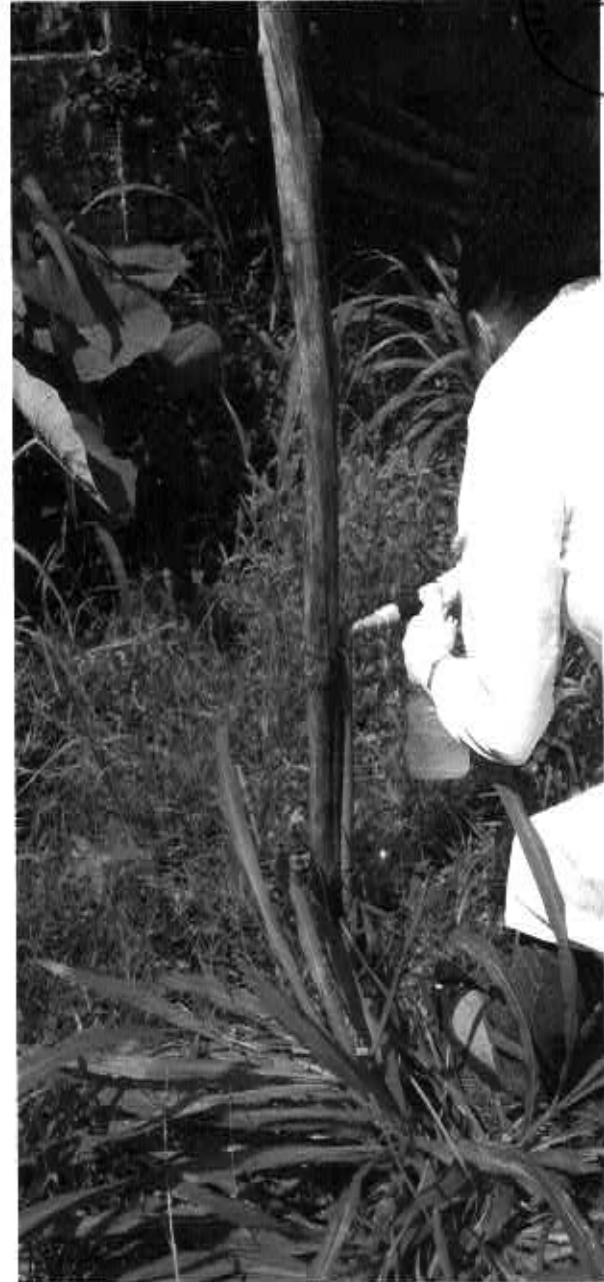
Fig. 43 – Poço Pov. Elisa Romaro – Coleta realizada em torneira após reservação.

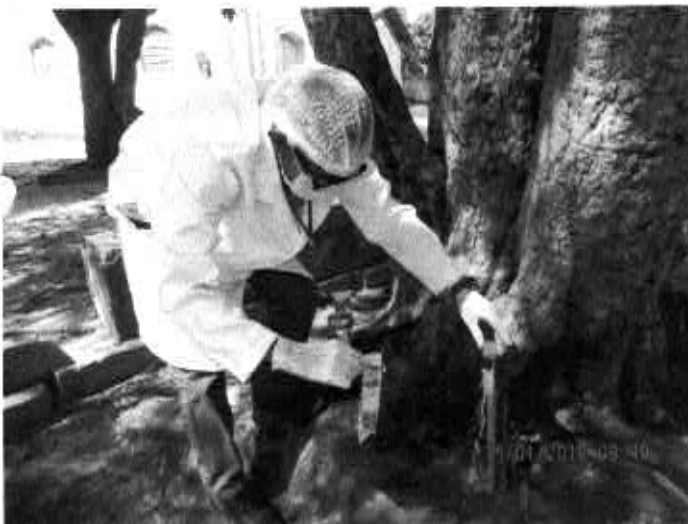
Fig. 47 – Poço 01 – Pov. Santa Teresa – Coleta de água distribuída em Rede.

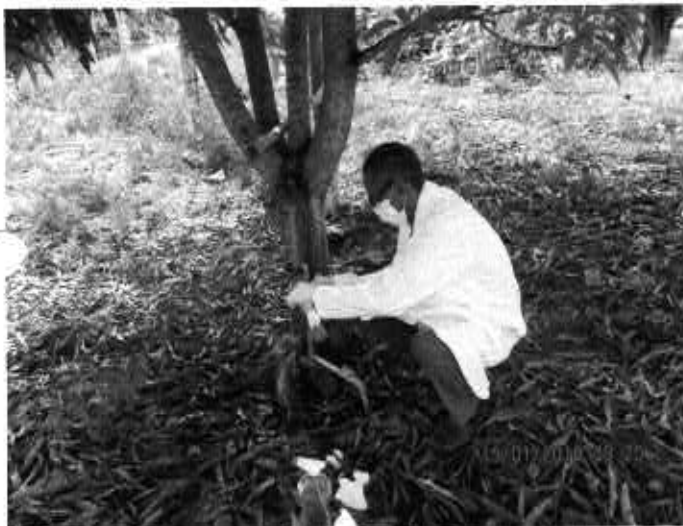
Fig. 51 – Poço 01 – Pov. Serra Dourada – Coleta em torneira pós-reservação.

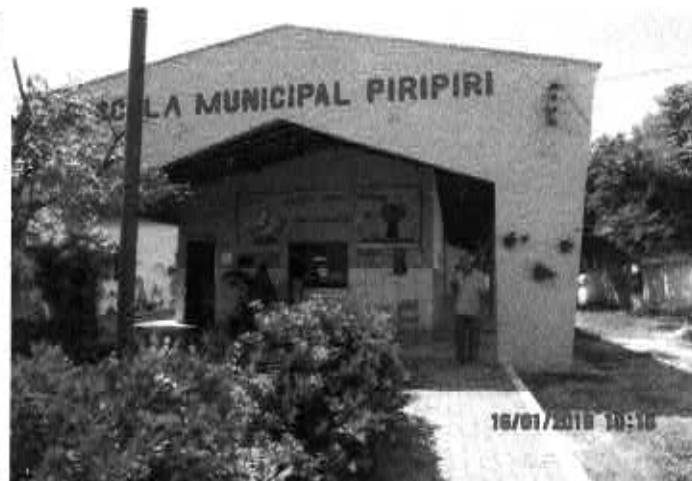
Fig. 66 – Poço Piripiri dos Galdinos – Cerâmica Cil - Poço localiza-se em terreno da E. M. Piripiri –Cerâmica Cil
